## VORBEMERKUNG

### **Musterstraße 64 in 20000 Hamburg**

käuflich zu erwerben. Wir sind damit beauftragt worden, eine Kaufpreisanalyse zu erstellen.

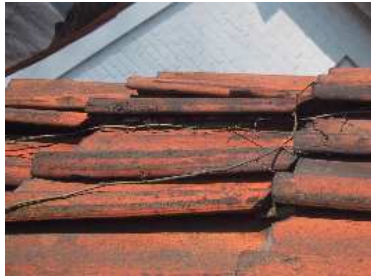
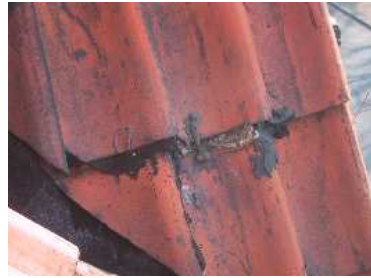
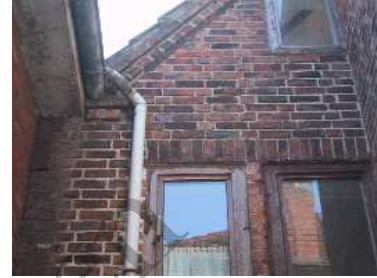
Das Haus weist von außen einen, dem Baujahr entsprechenden Pflegezustand auf. Das Dach, das nach Aussage des Maklers noch ursprünglich ist, hat Instandsetzungsbedarf. Die Klinker und Verfugung der Fassade sind teilweise ebenfalls instandsetzungsbedürftig.

Die Eindeckung des Hauses ist in einem dem Baualter entsprechendem Zustand. Nach Ansicht des Sachverständigen ist eine neue Eindeckung erforderlich. Die E-Leitungen sind teilweise den heutigen Ansprüchen und Vorschriften anzupassen.

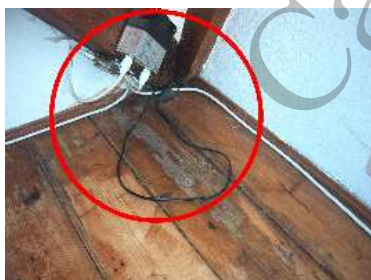
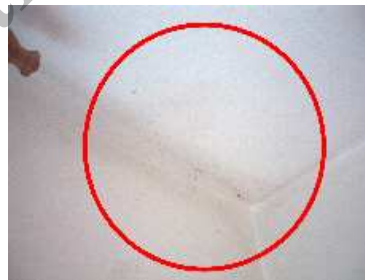
Im Außenmauerbereich des Dachgeschosses federt der Dielenboden stark, die Abseite ist in diesem Bereich nicht einsehbar. In Verbindung mit dem Baualter des Pfannendaches ist von unserer Seite der Verdachtsmoment eines Schädlingsbefalls gegeben.

Wir empfehlen dringend die Einschaltung eines Bausachverständigen. Dieser kann im Einzelfall ersehen, ob ein Befall durch Schädlinge gegeben ist.
