**Gutachten  
über das  
Einfamilienhaus  
in 20000 Musterort, Musterstraße 28**

**Verkehrswertgutachtens.**

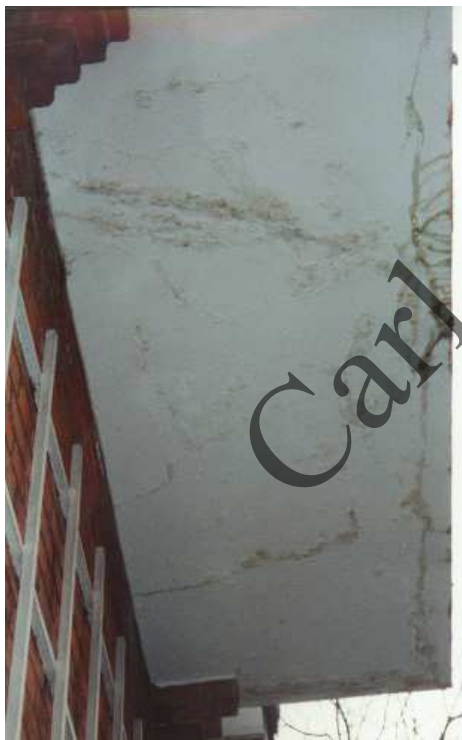
Im Esszimmer befinden sich Bereich des Heizkörpers Feuchtigkeiterscheinungen (siehe rote Markierung). Die Ursache wird zur Zeit geprüft und soll nach Angaben des Eigentümers der nächsten Zeit behoben werden. Aus diesem Grund wird vom Gutachter dieser Mangel in der Bewertung nicht berücksichtigt.

Laut Angaben des Eigentümers entsteht die Feuchtigkeit durch einen Riss im Außenmauerwerk, durch diesen soll die Feuchtigkeit in den Zwischenbereich des Mauerwerkes gelangen und sich an der Innenmauer niederschlagen.

Jedoch ist nicht ganz auszuschließen, dass die Feuchtigkeit durch starke Risse den darüber liegenden Balkon, welcher im unterem Bereich starke Risse aufweist. Hier ist ein Eindringen von Wasser möglich. Offensichtliche Schäden im oberen Belag des Balkons sind nicht ersichtlich, einzig eine starke Vermoosung ist festzustellen.
